القاهرة التاريخية
HISTORIC CAIRO

قصير الأمازيغيات

والمنطقة المحيطة زاوية وخانقاه ايدكين البندقداري
سبيل وكتاب علي اغا دار السعادة

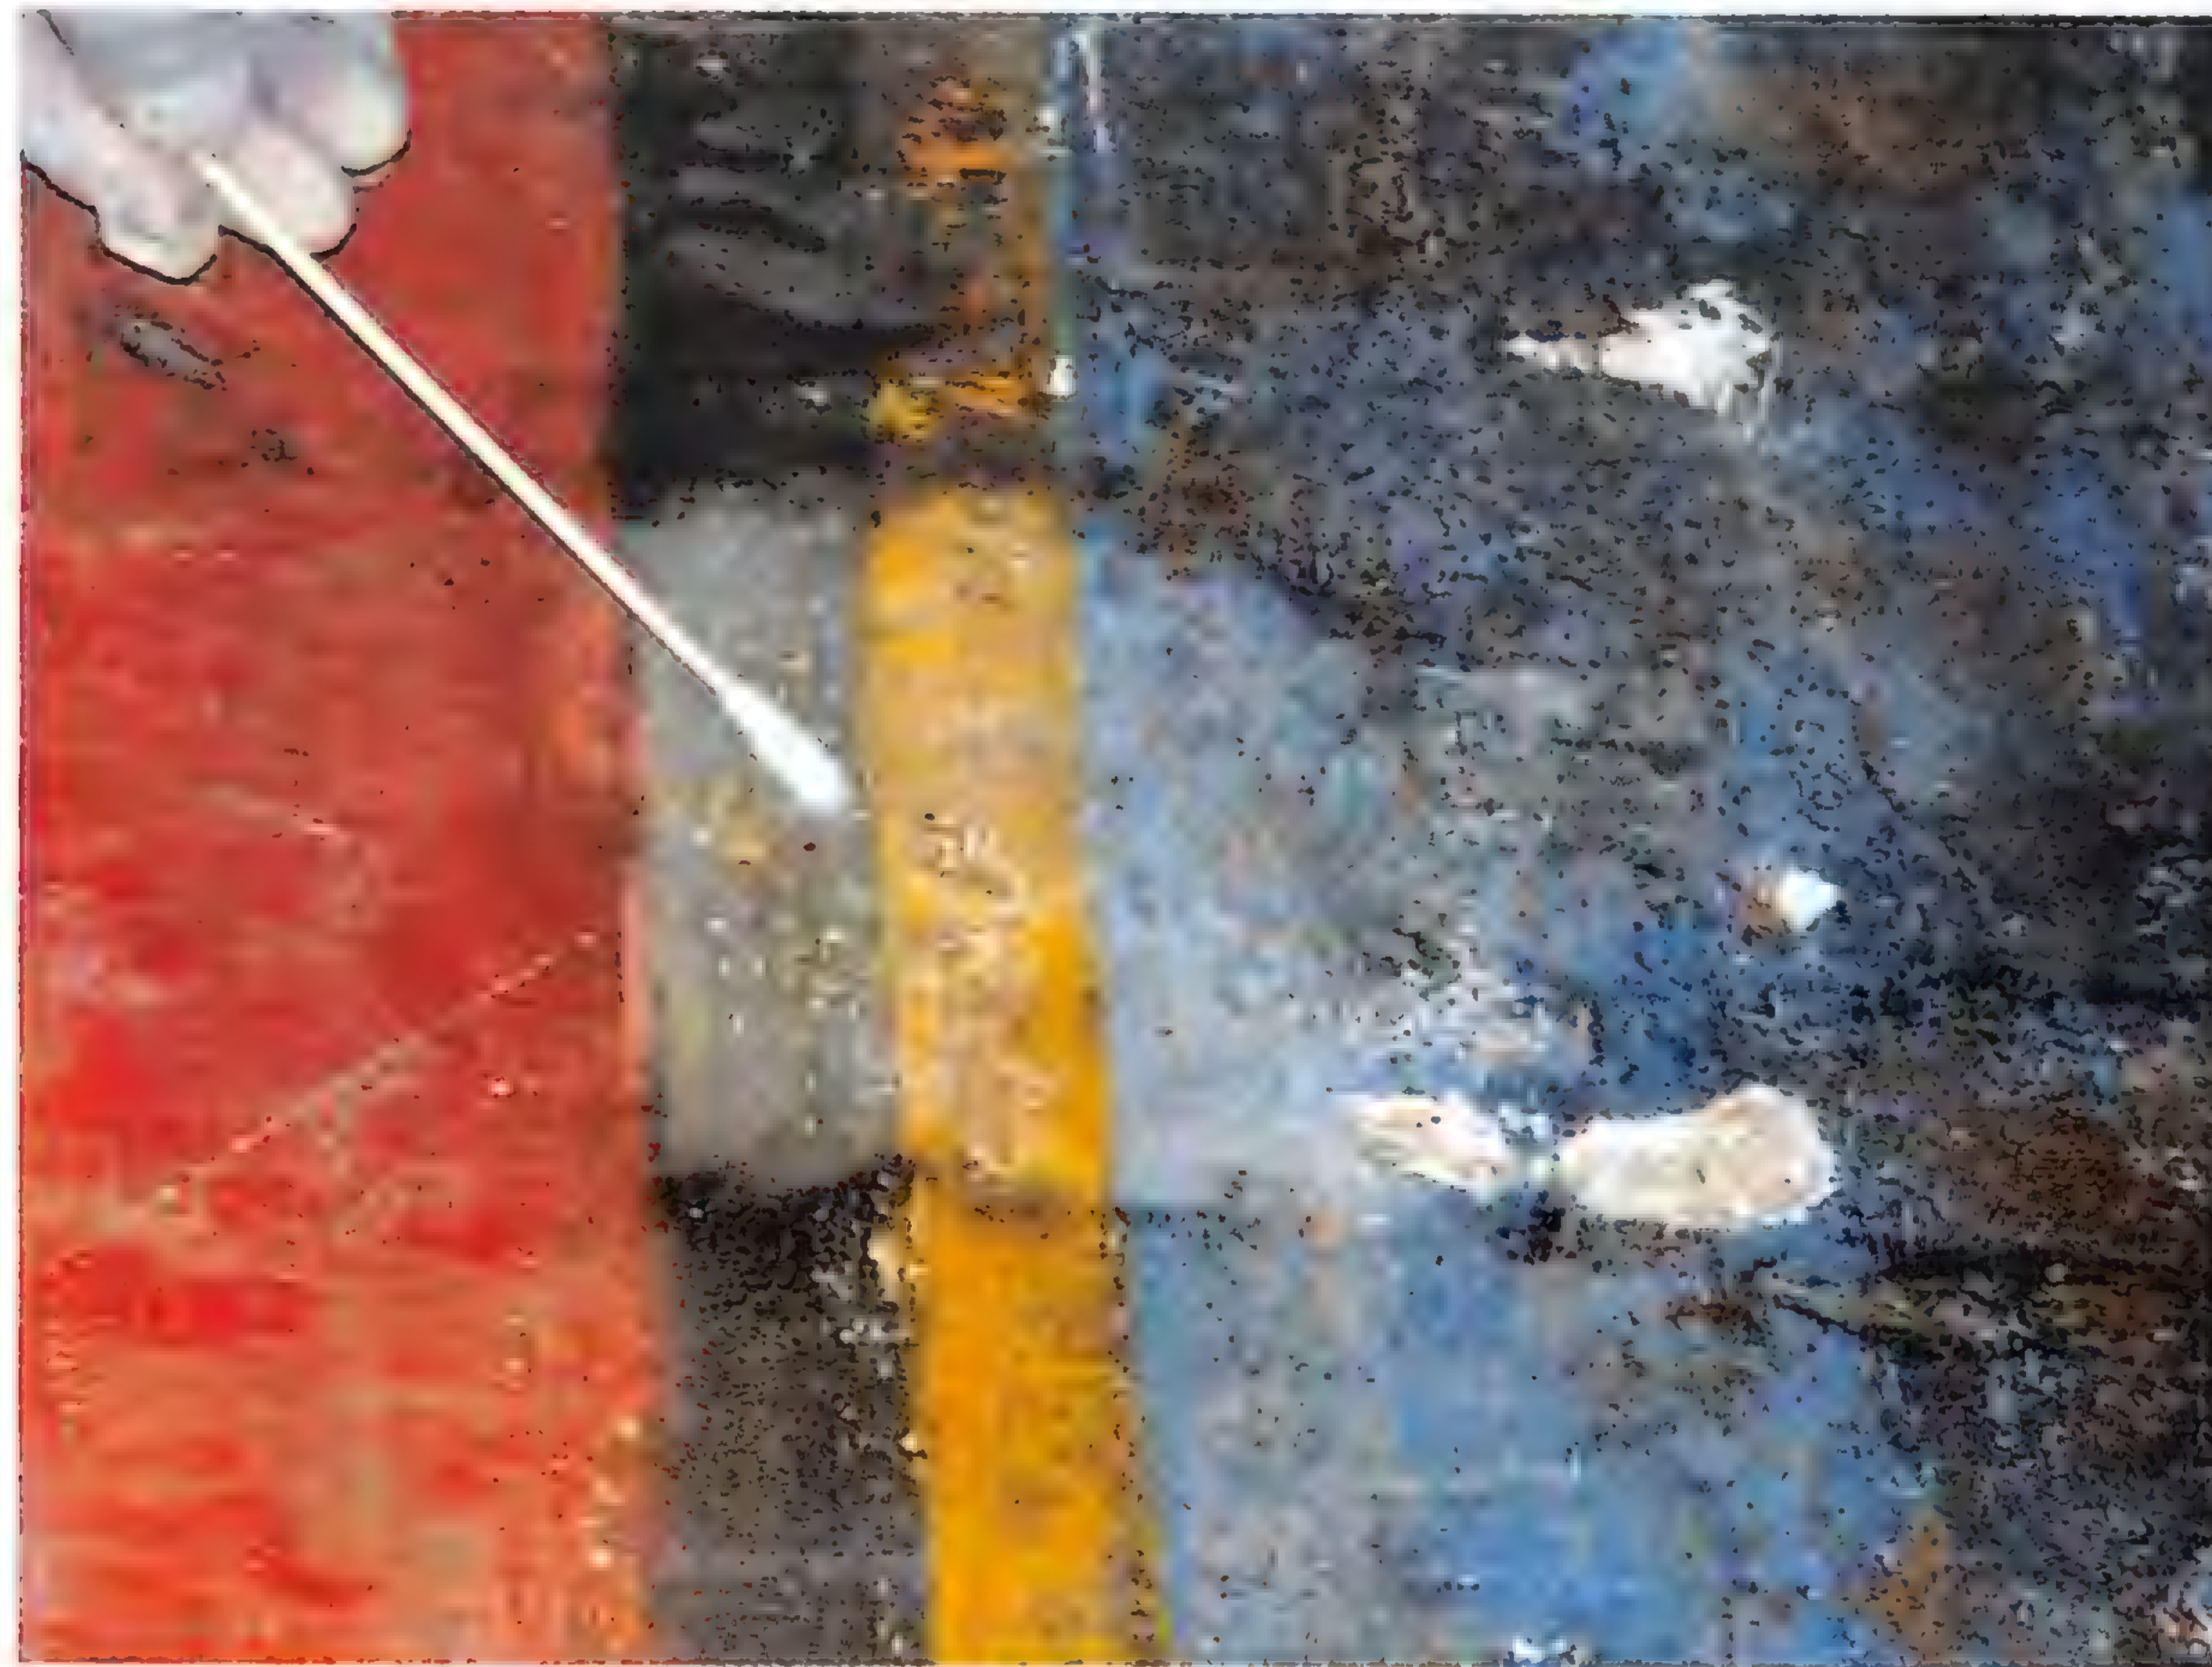
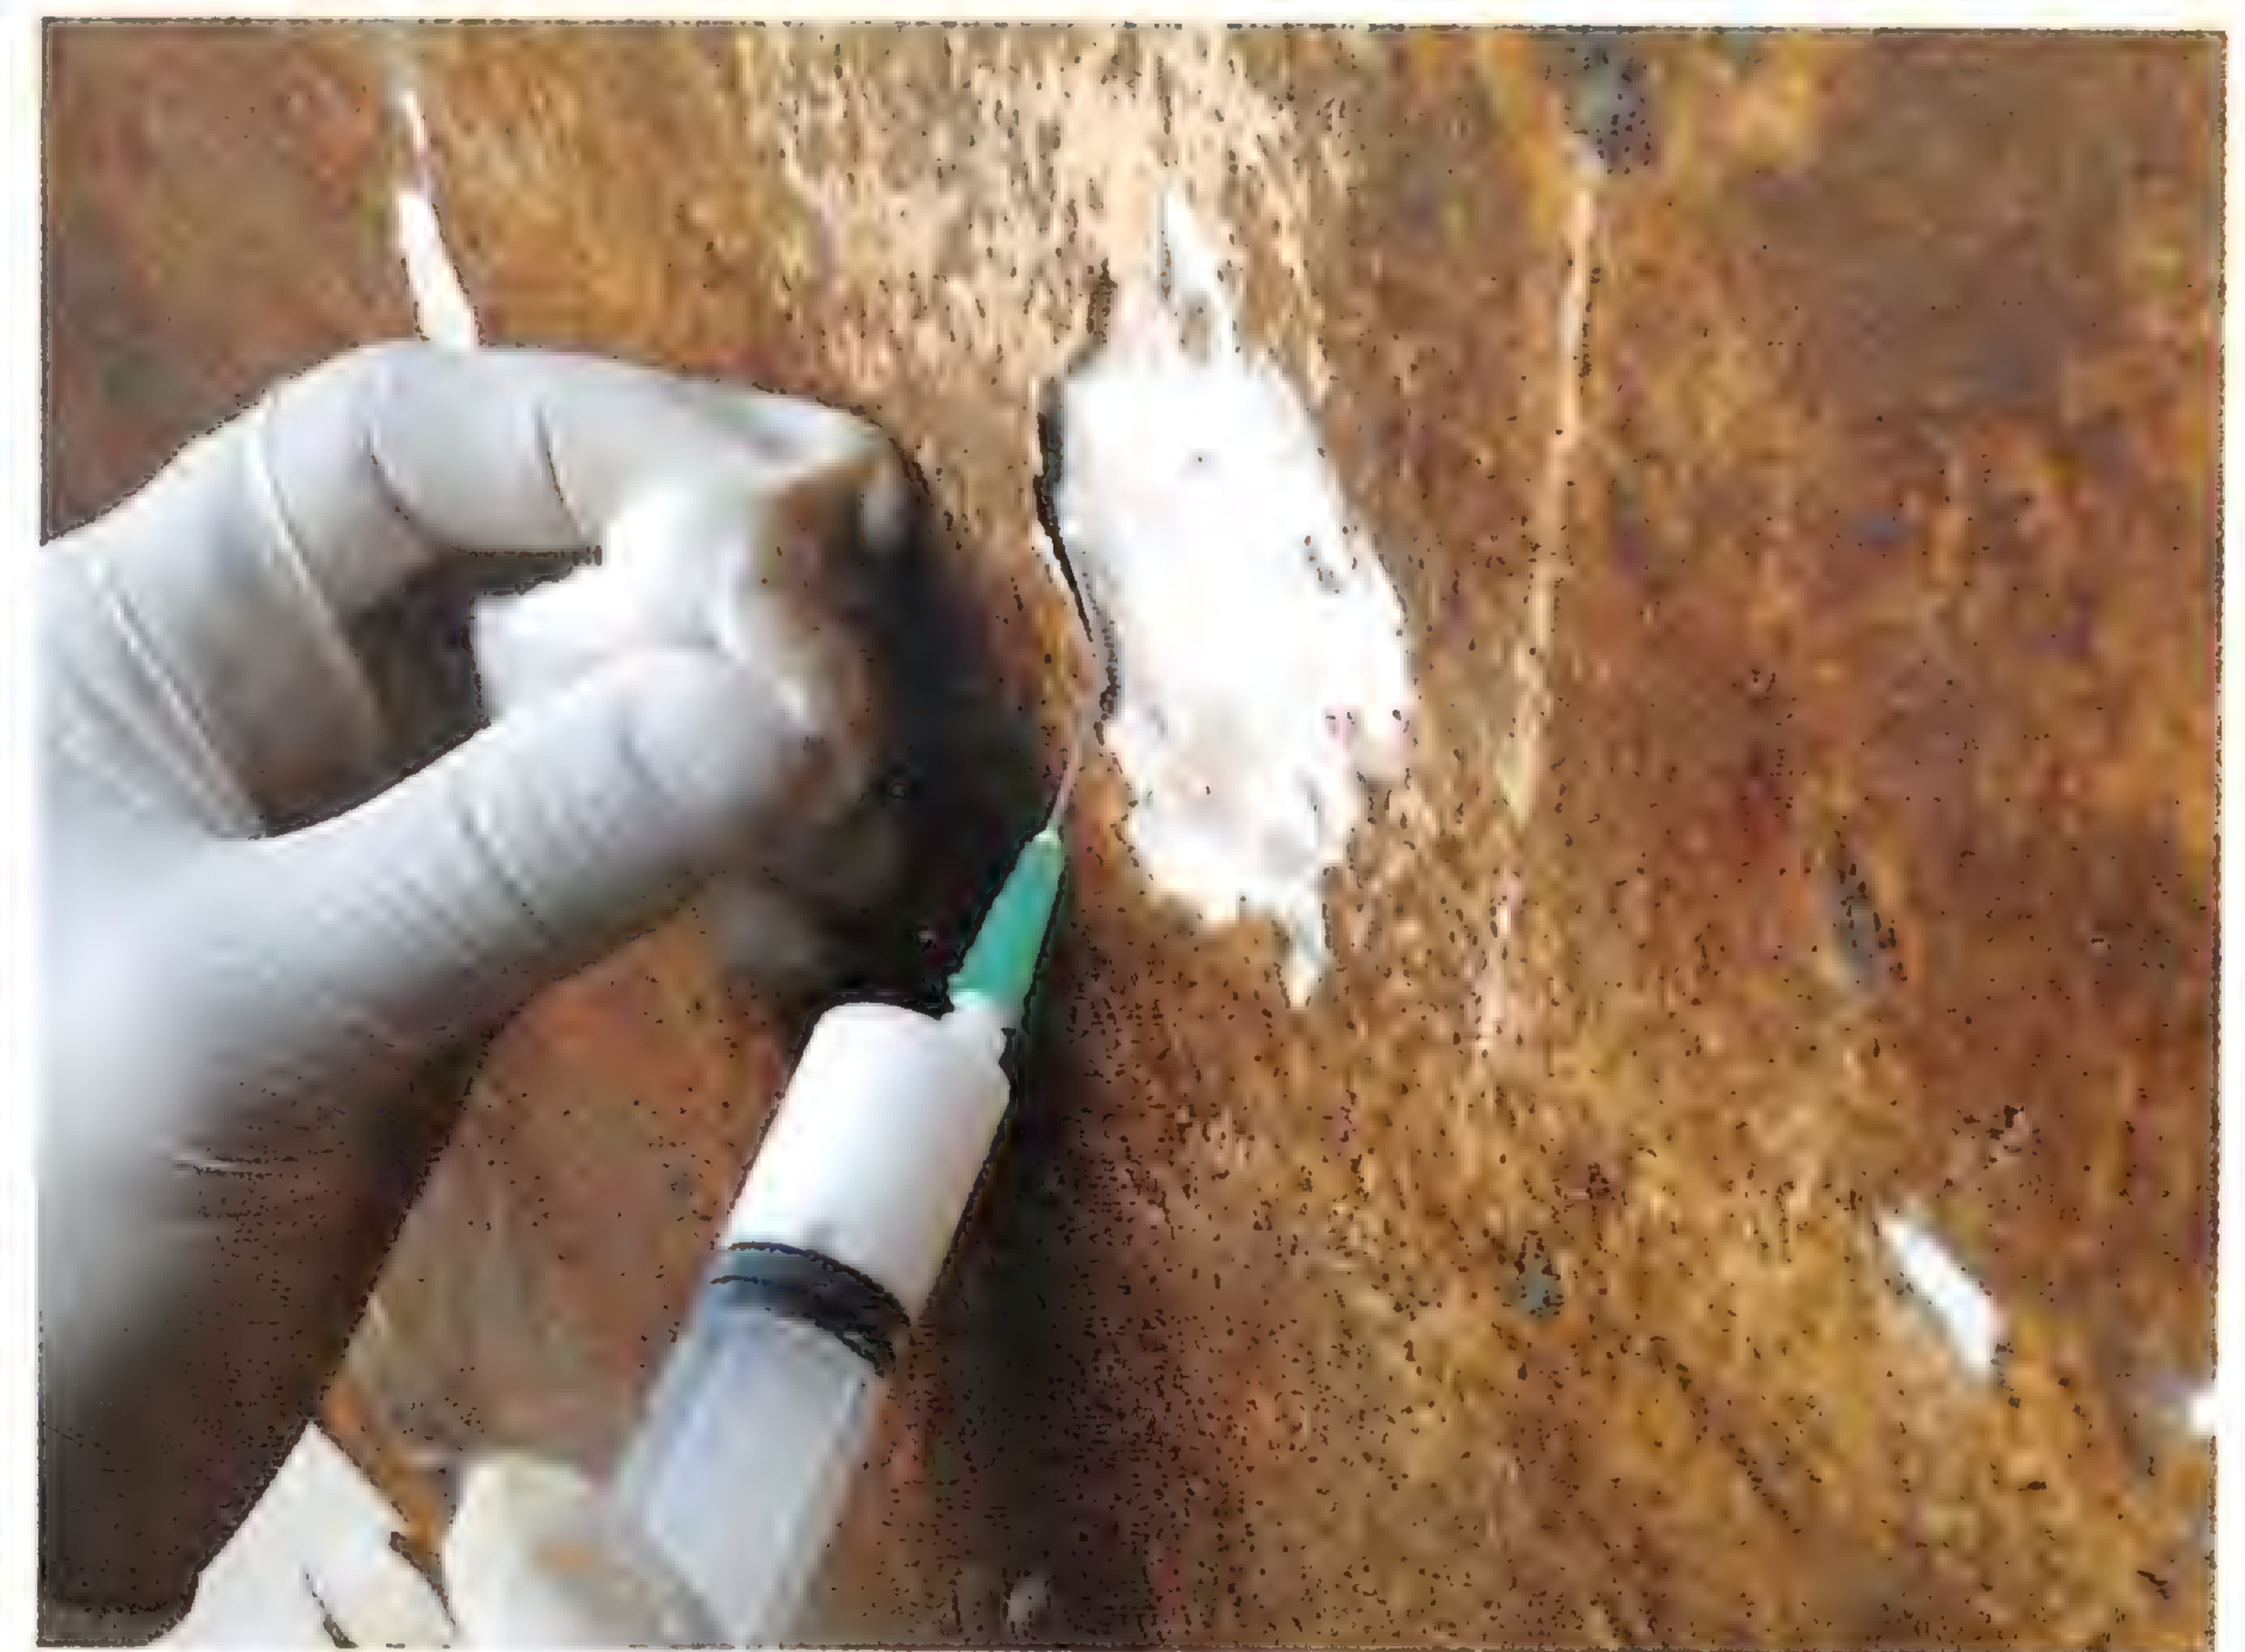
تثبيت القشور وعمليات التنظيف بالجزء الملاط من الشريط

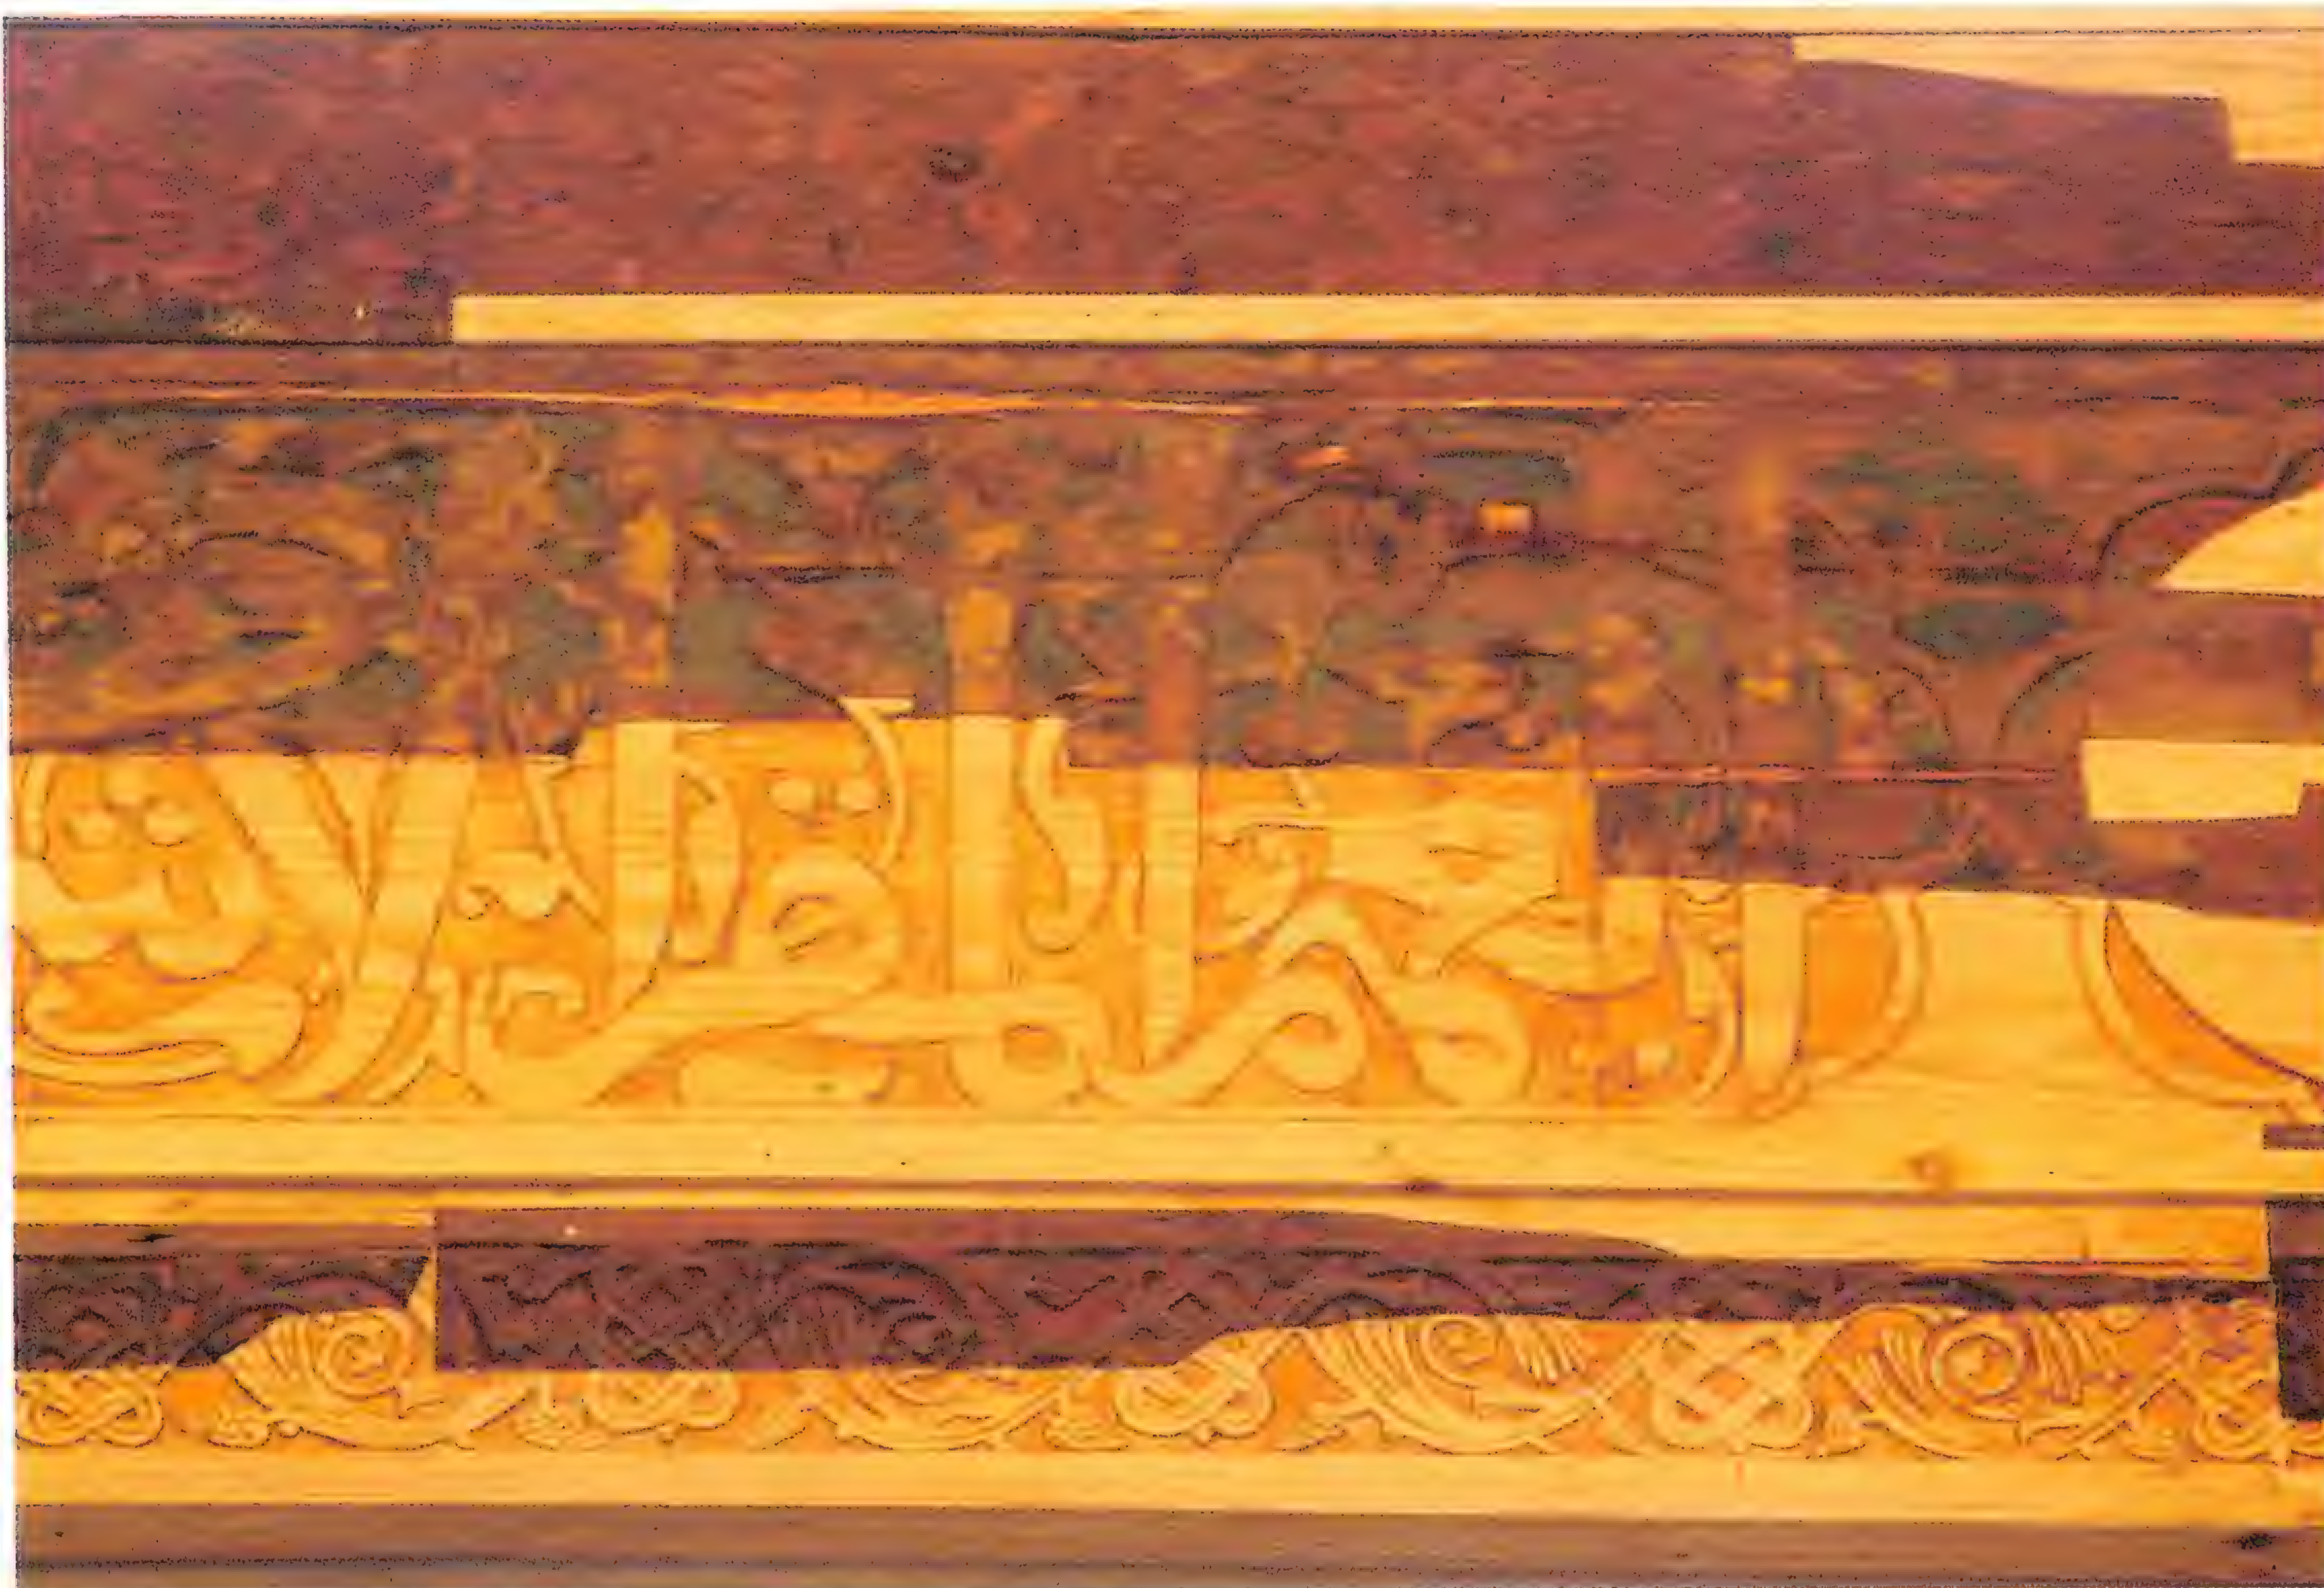
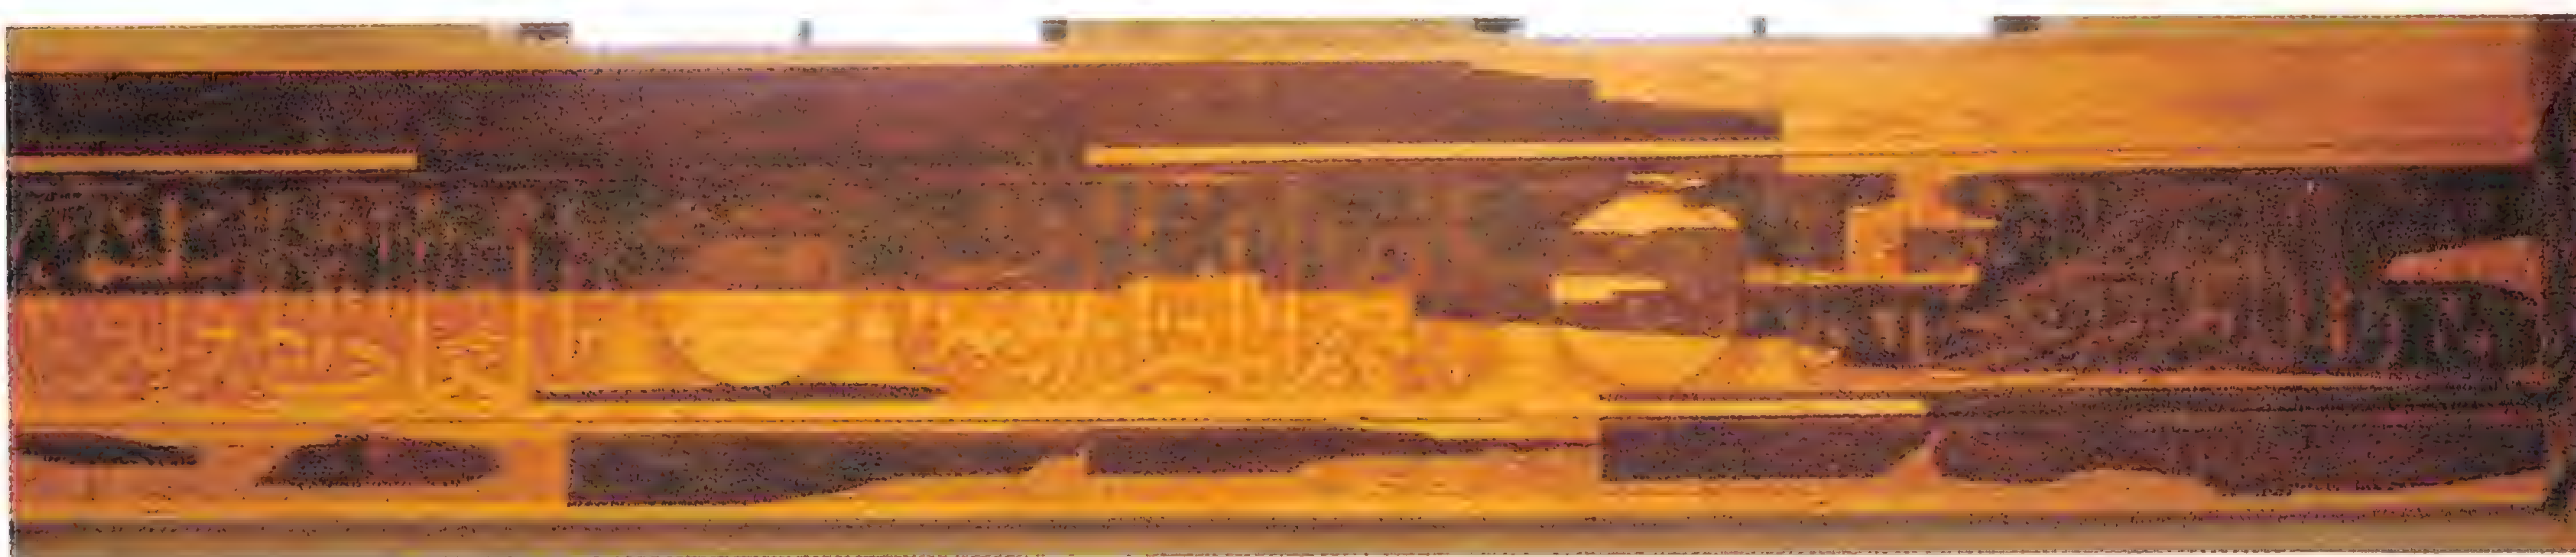
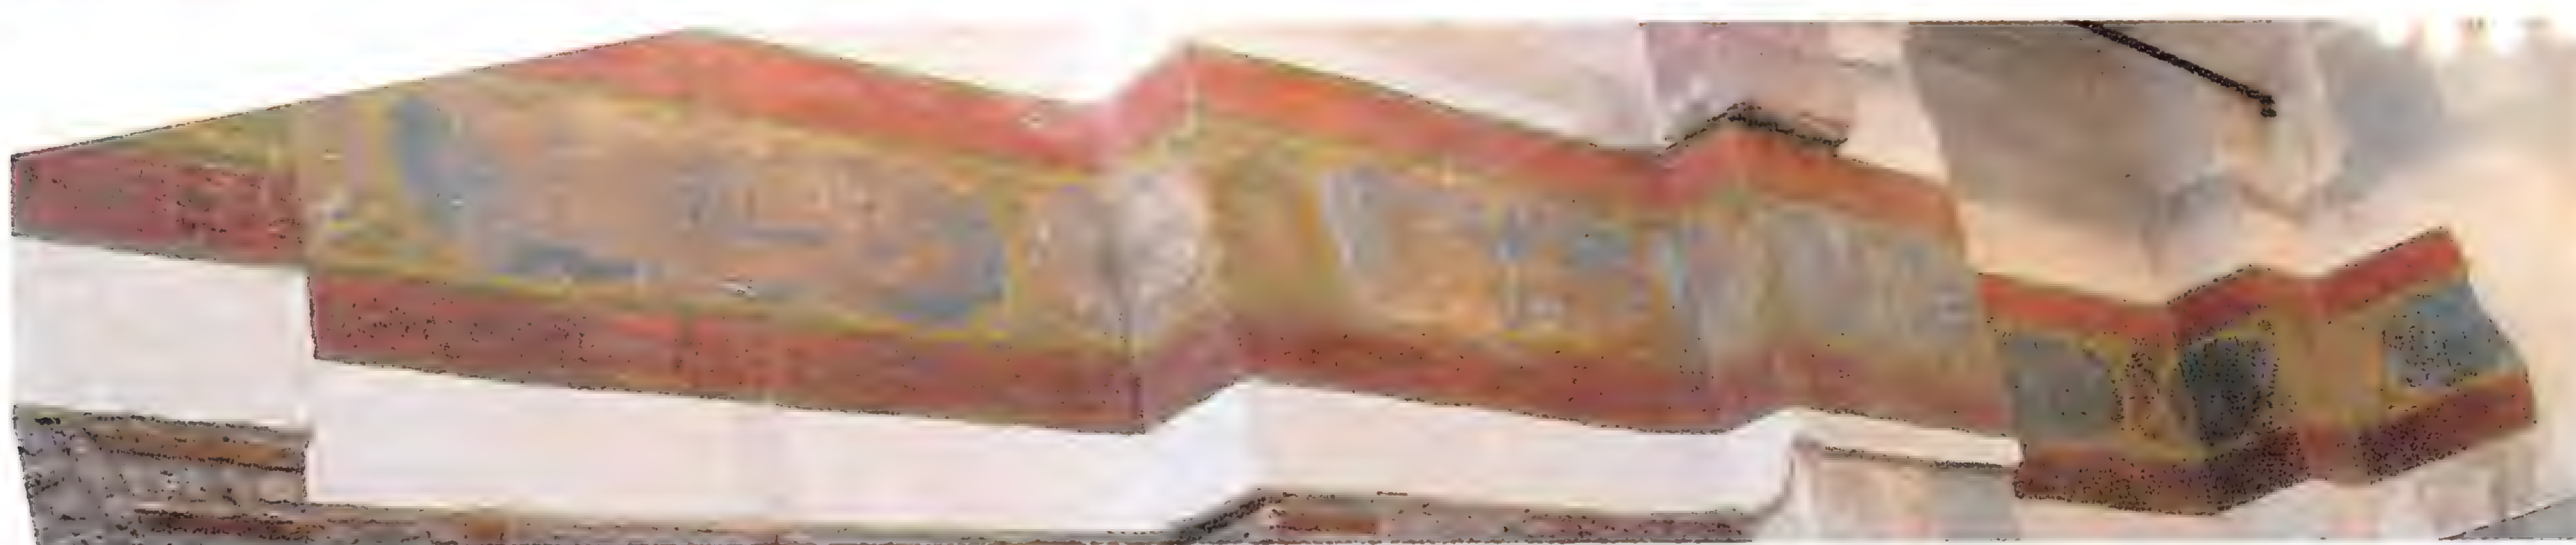
الشريط الكتابي بالحرملك بعد الترميم

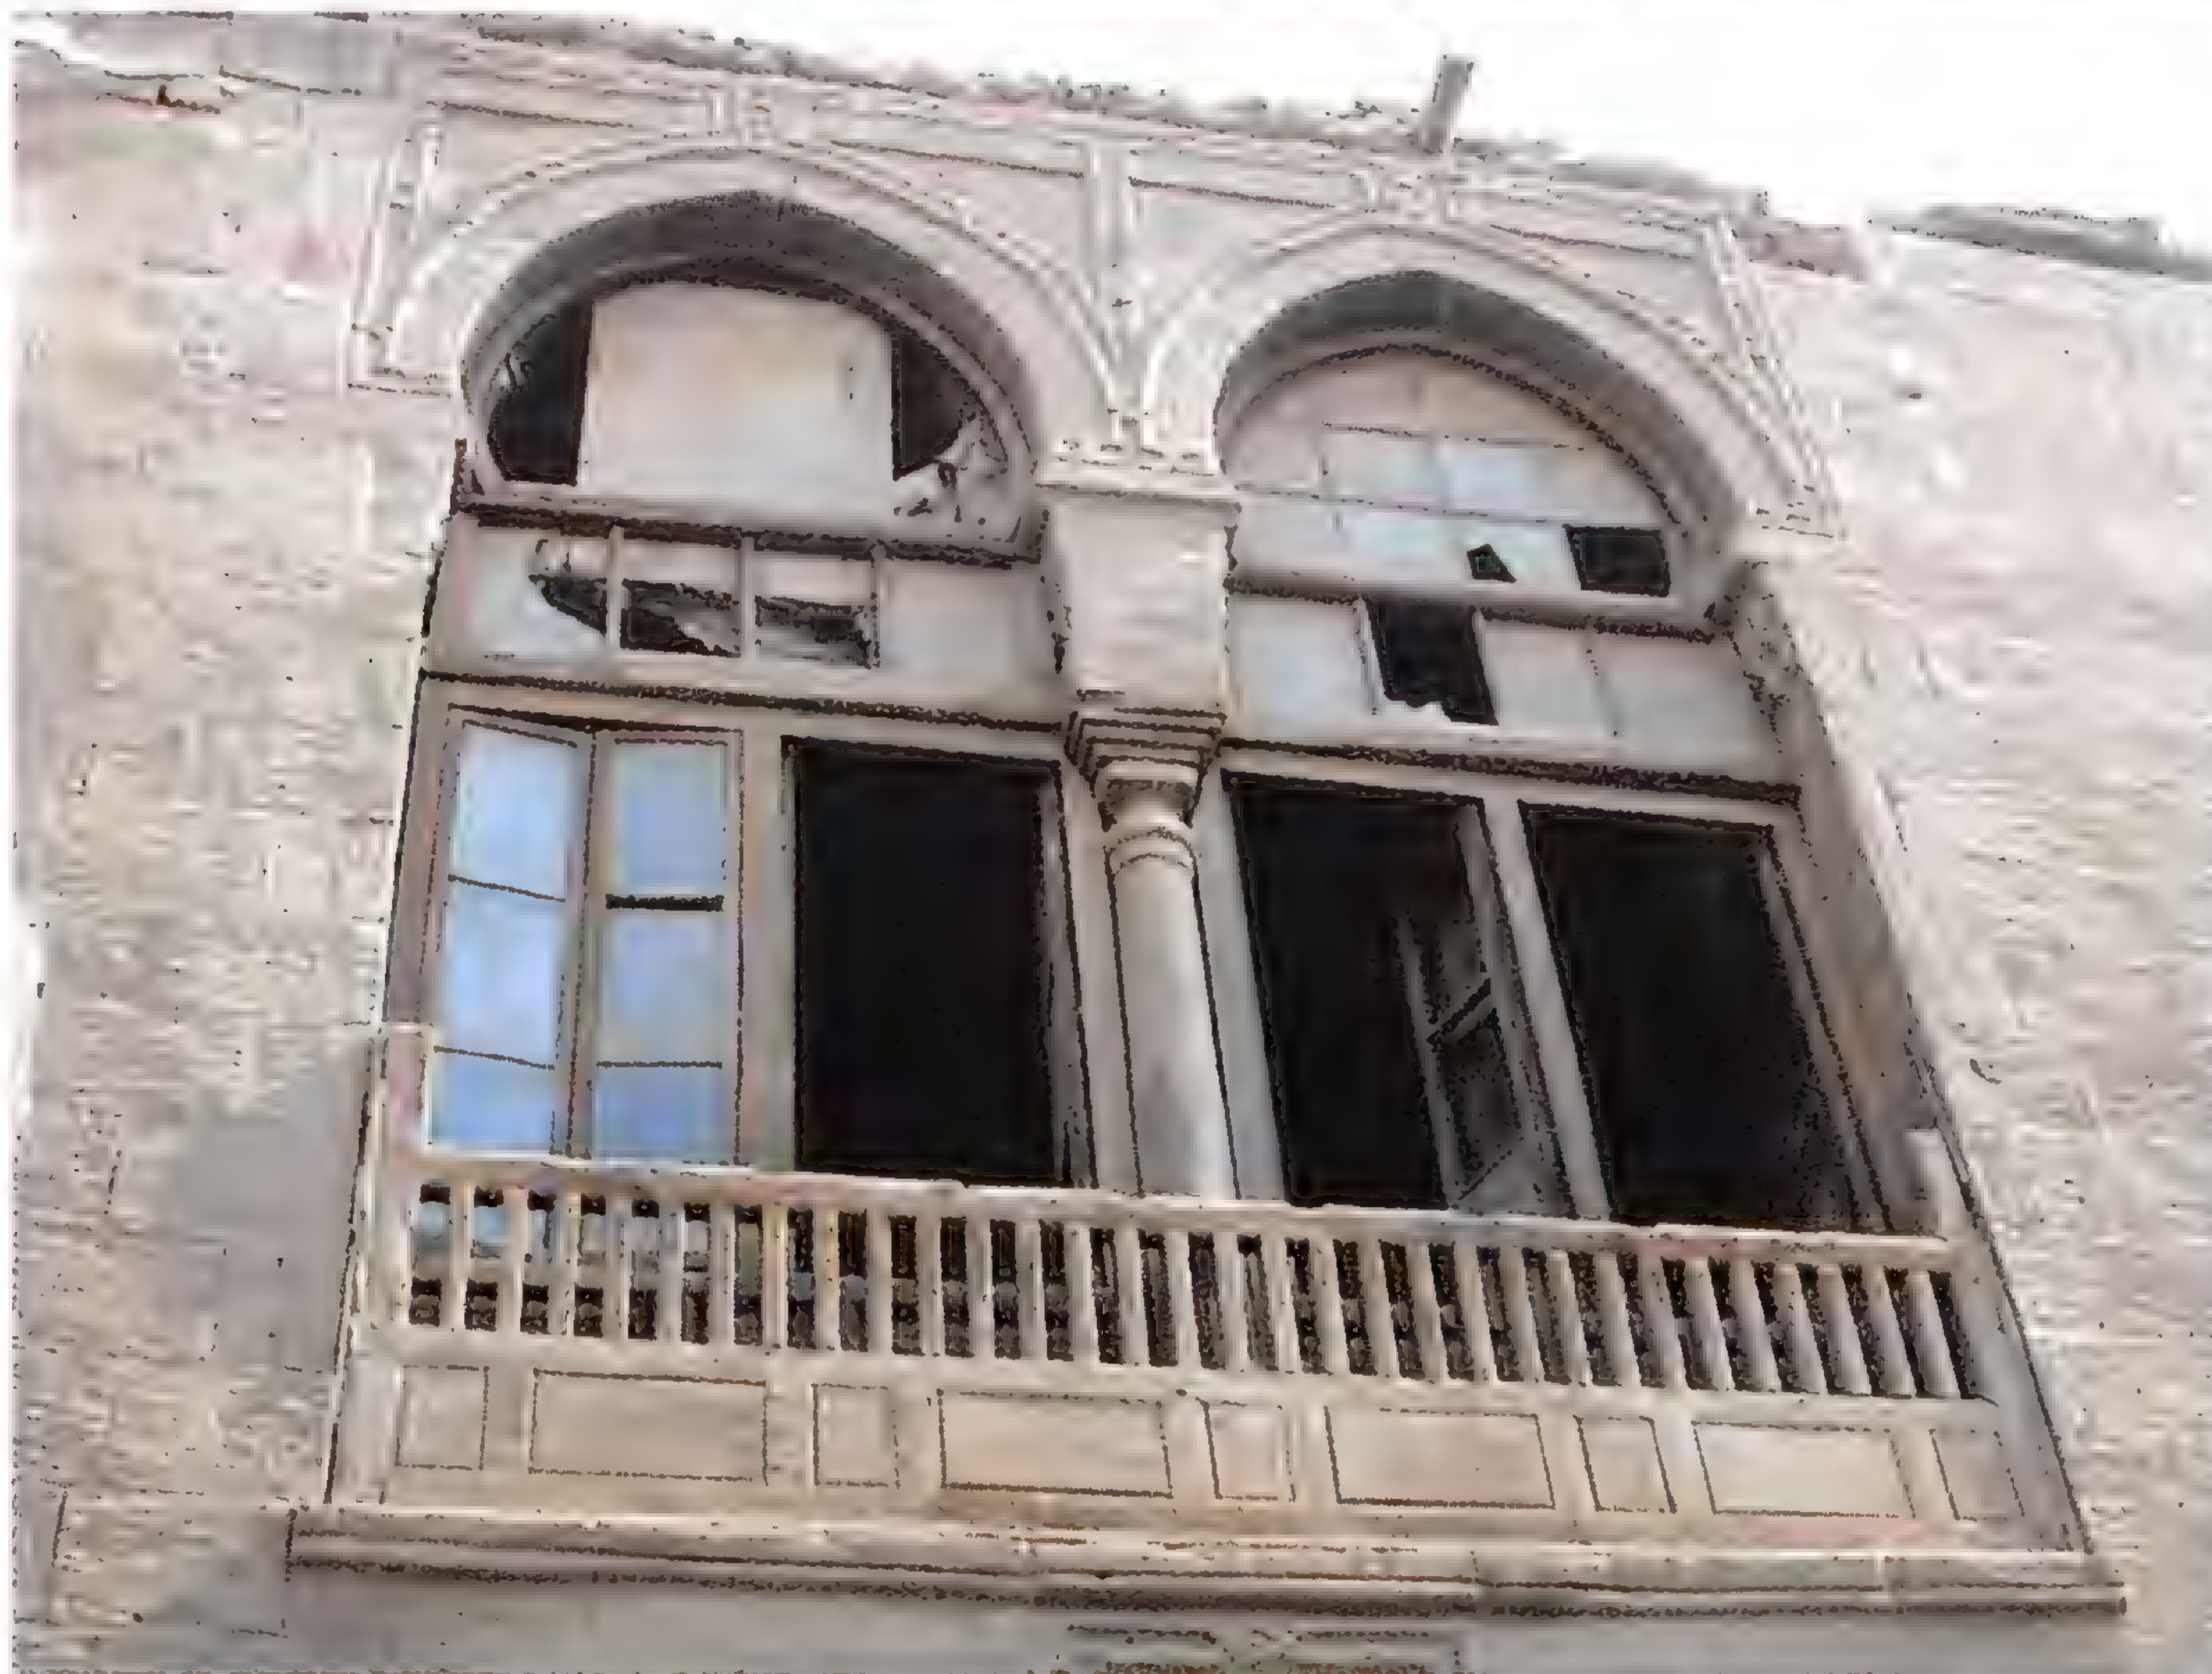
نماذج من الحوائط الحجرية قبل الترميم

تغطي هذه الأحجار طبقة من الاتساخات والأتربة إضافة إلى تكلسات ملحية، وقد تم تنظيف هذه الأحجار بطرق مختلفة تبعاً لنوع الحجر .

- تنظيف الأحجار المشهورة والأحجار التي توجد عليها ألوان باستخدام فرش بلاستيك وكيميائياً باستخدام محلول الماء والكحول .
- استخدام كمادات في تنظيف بعض الأحجار شديدة الاتساخ وهذه الكمادة تتكون من: «بنتونيت - بيكربونات أمونيوم - كربوكسي ميثيل سليلوز- محلول أمونيا - EDTA» .
- تنظيف الأحجار العادية التي لا تحتوي على ألوان غير مشهورة باستخدام الهواء المضغوط مع الطفلة الناعمة .
- بعد الإنتهاء من تنظيف الأحجار المشهورة والمحتوية على ألوان يتم عزلها باستخدام البارالويد المذاب في الأسيتون بتركيز ٤٪ .
- تكحيل العراميس المفتوحة فقط والتي يزيد اتساعها عن ٢سم بمونة ذات لون متناسب مع لون الحجر .
